10th Allianz Motor Day

Nachhaltiges Schadenmanagement in der Krafftfahrtversicherung

Allianz Zentrum für Technik Ismaning
19. Oktober 2022

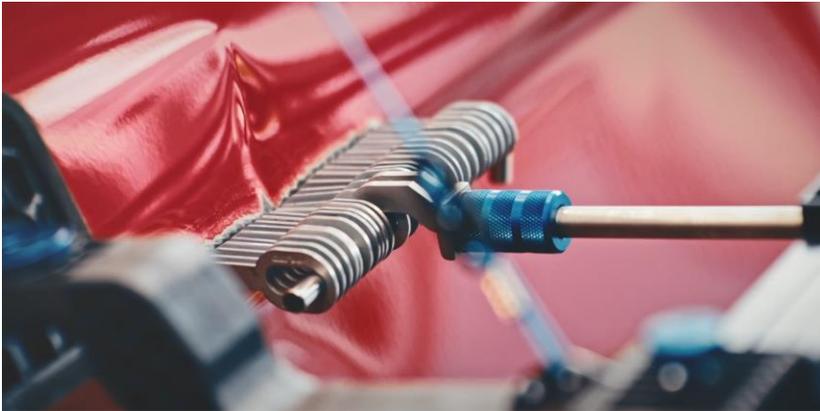
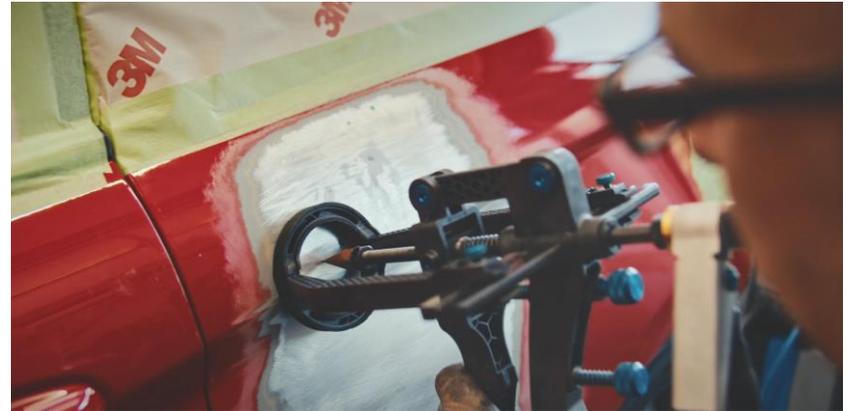
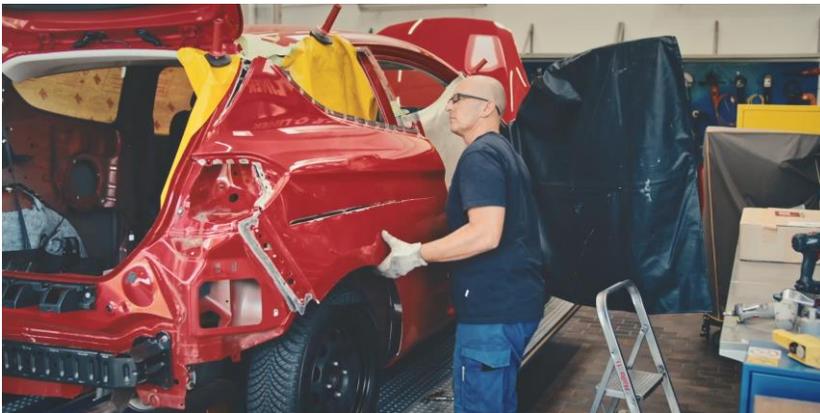
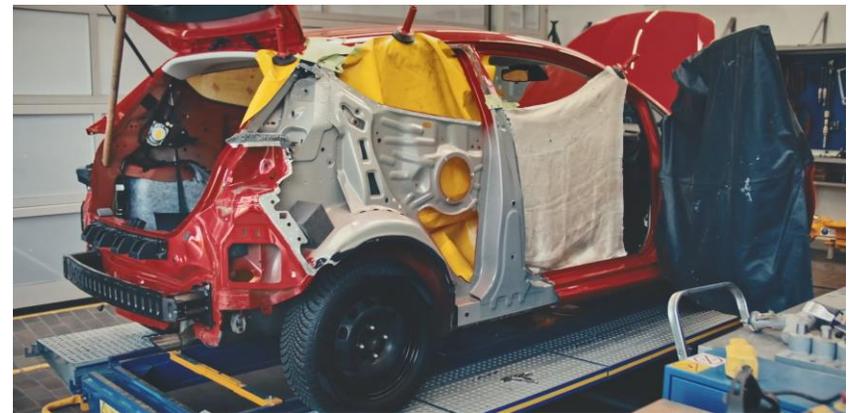
Reparatur statt Neuteil

Rückformen: Potentiale und Voraussetzungen

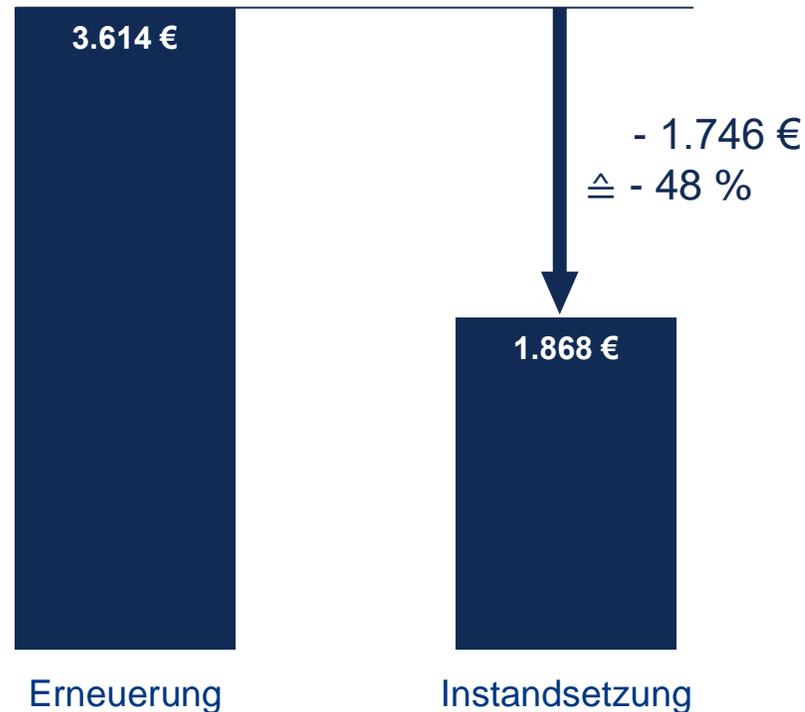
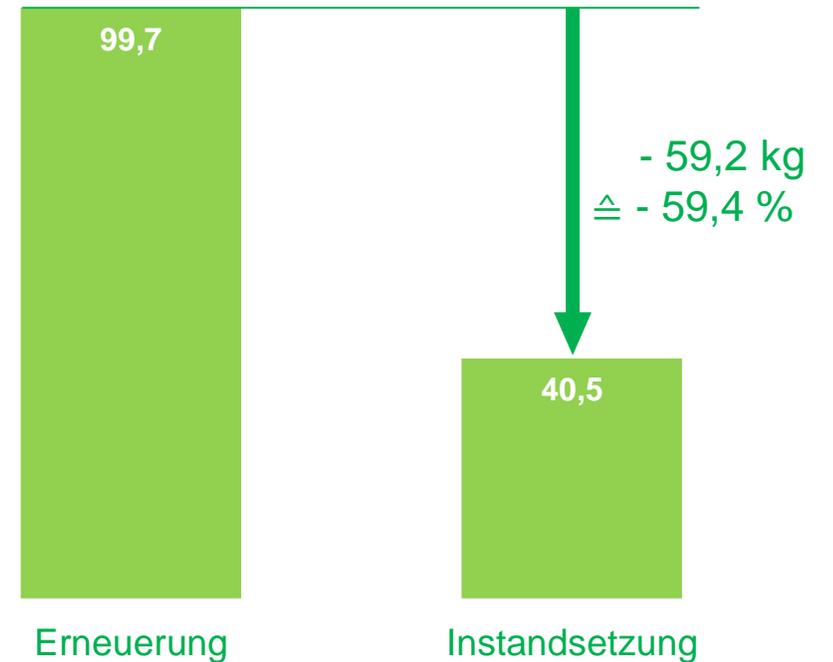
Reparatur statt Neuteil Seitenwand (Kleinwagen am Beispiel Ford Fiesta)

Kostenvergleich

kg CO₂-Äquivalent

[Quelle: Audatex, AZT & Oakdene-Hollins / metsims]

- Instandsetzen vs. Erneuern
- Ford Fiesta Seitenwand

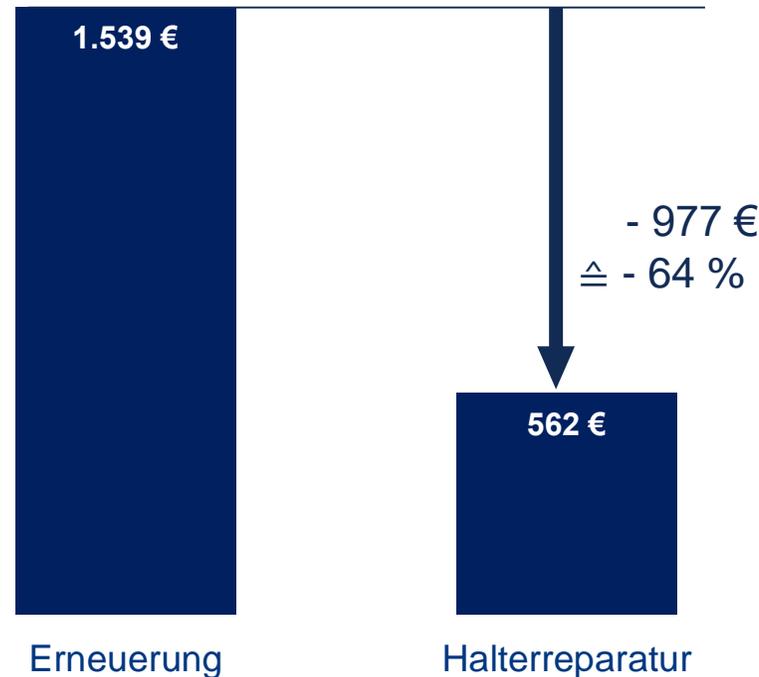
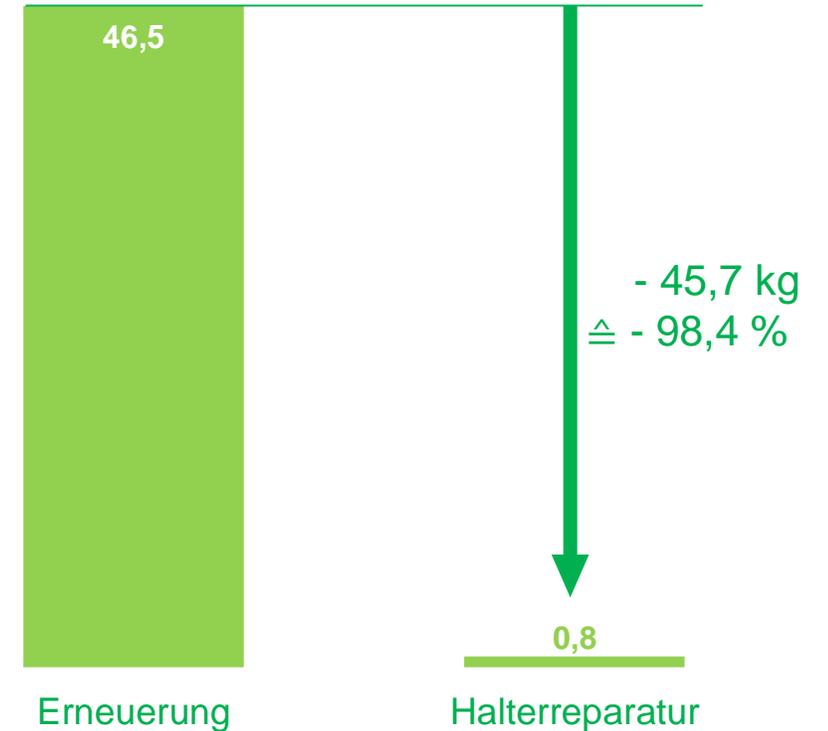
Reparatur statt Neuteil LED-Scheinwerfer (Kompaktklasse am Beispiel VW ID.3)

Kostenvergleich

kg CO₂-Äquivalent

[Quelle: Audatex, AZT & Oakdene-Hollins / metsims]

- Scheinwerfer-Reparatur

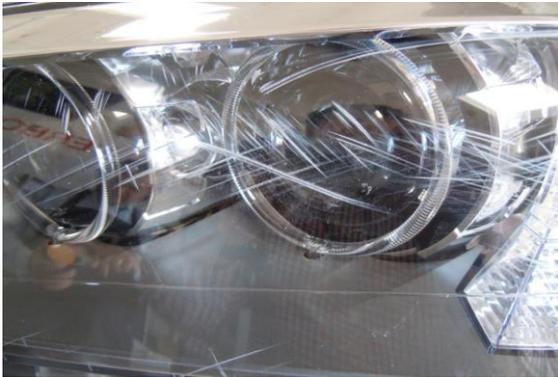
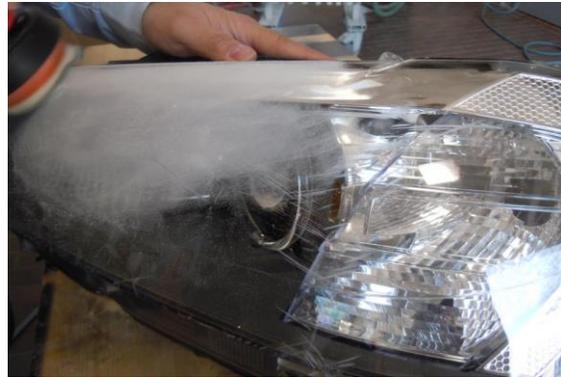
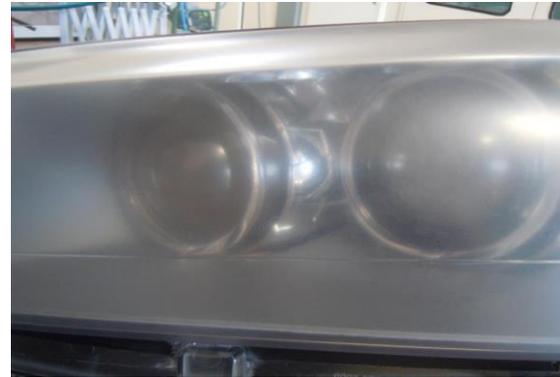
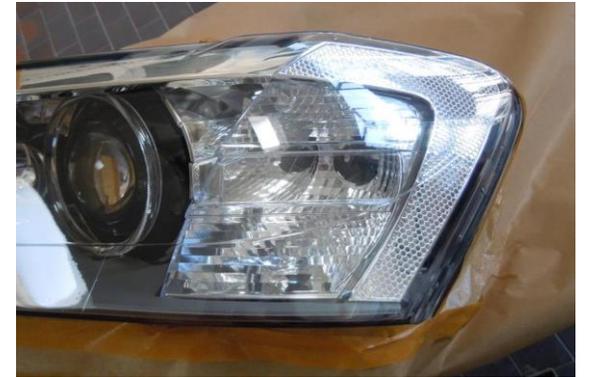
Reparatur statt Neuteil

Scheinwerferabdeckung: Reparatur technisch möglich, aber in Deutschland nicht zulässig

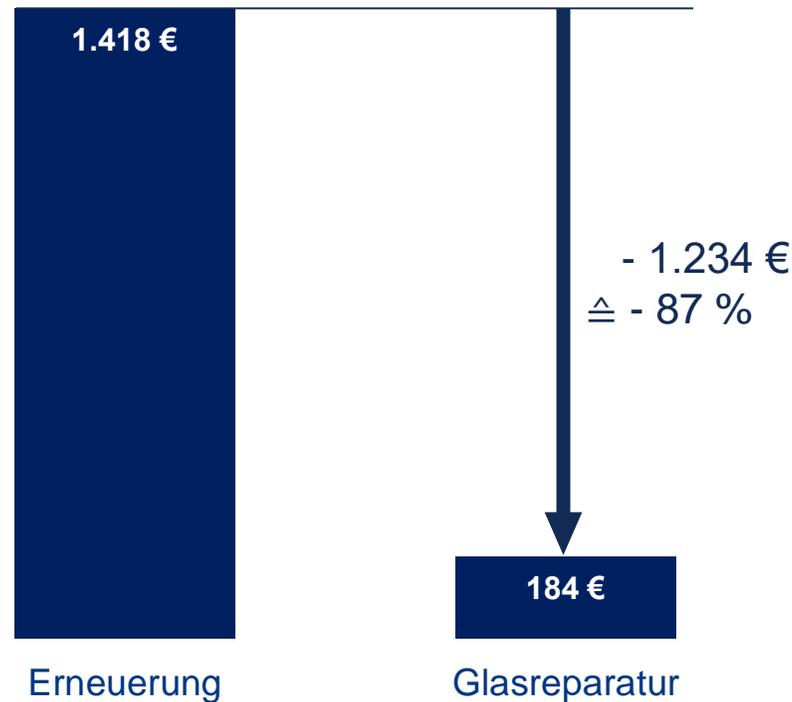
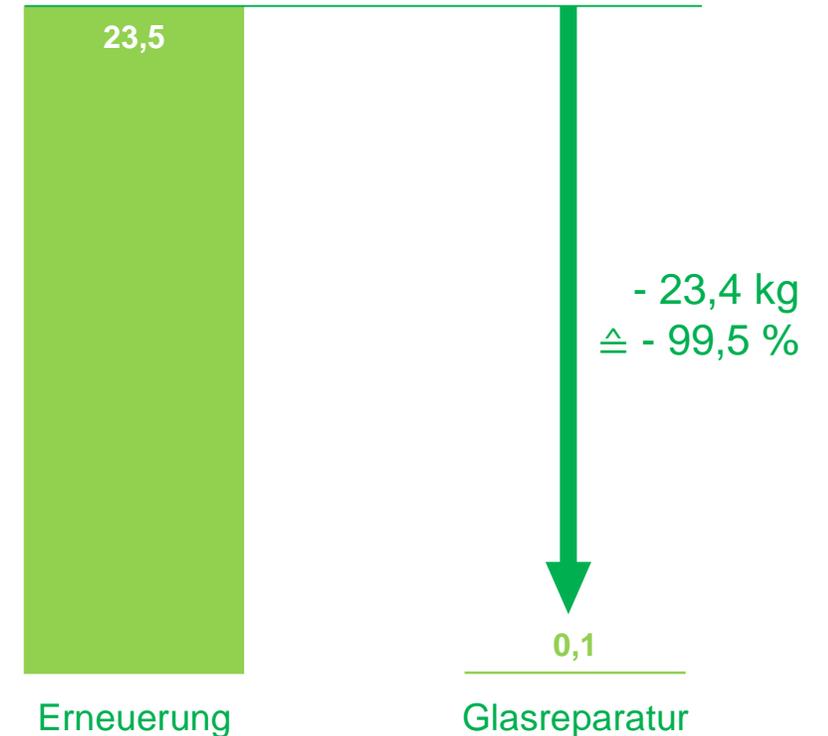
Reparatur statt Neuteil

Frontscheibe (Kompaktklasse am Beispiel VW ID.3)

Kostenvergleich

kg CO₂-Äquivalent

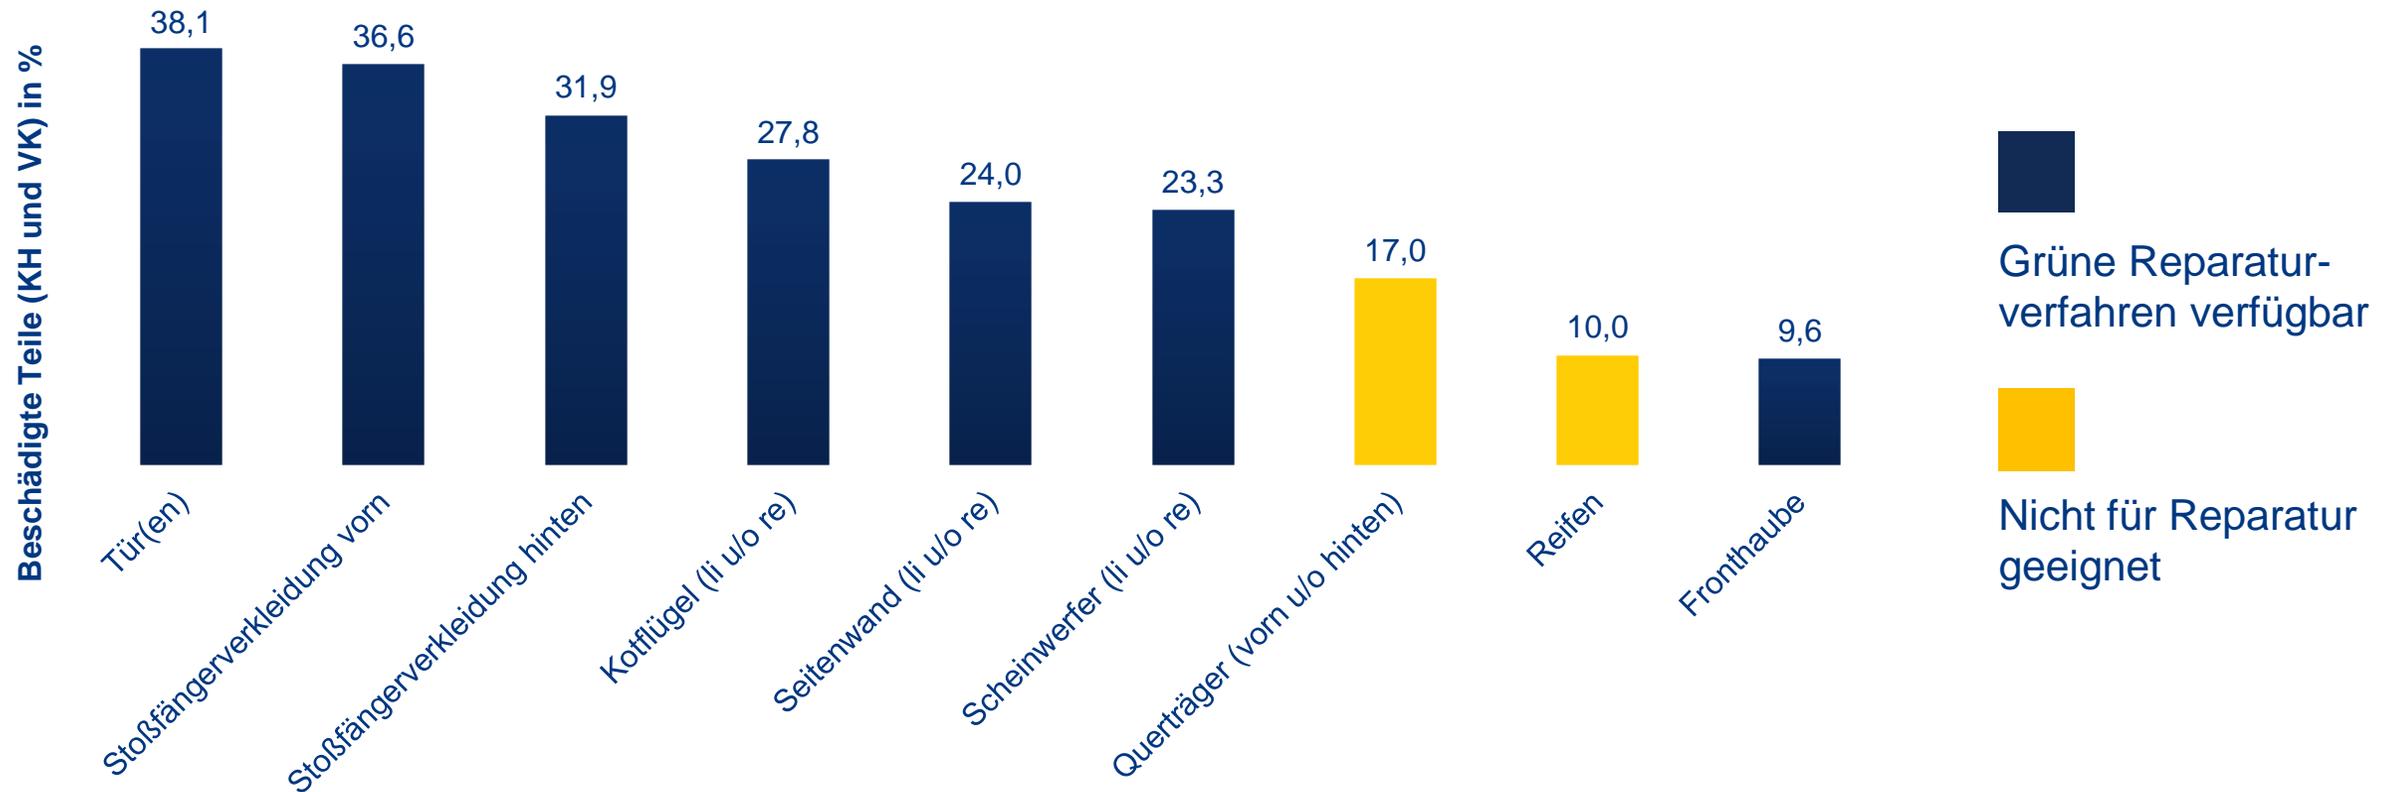
Top 9 beschädigte Teile bei Kollisionen

Reparaturmöglichkeiten
